リナック社製モーター

不具合箇所の特定

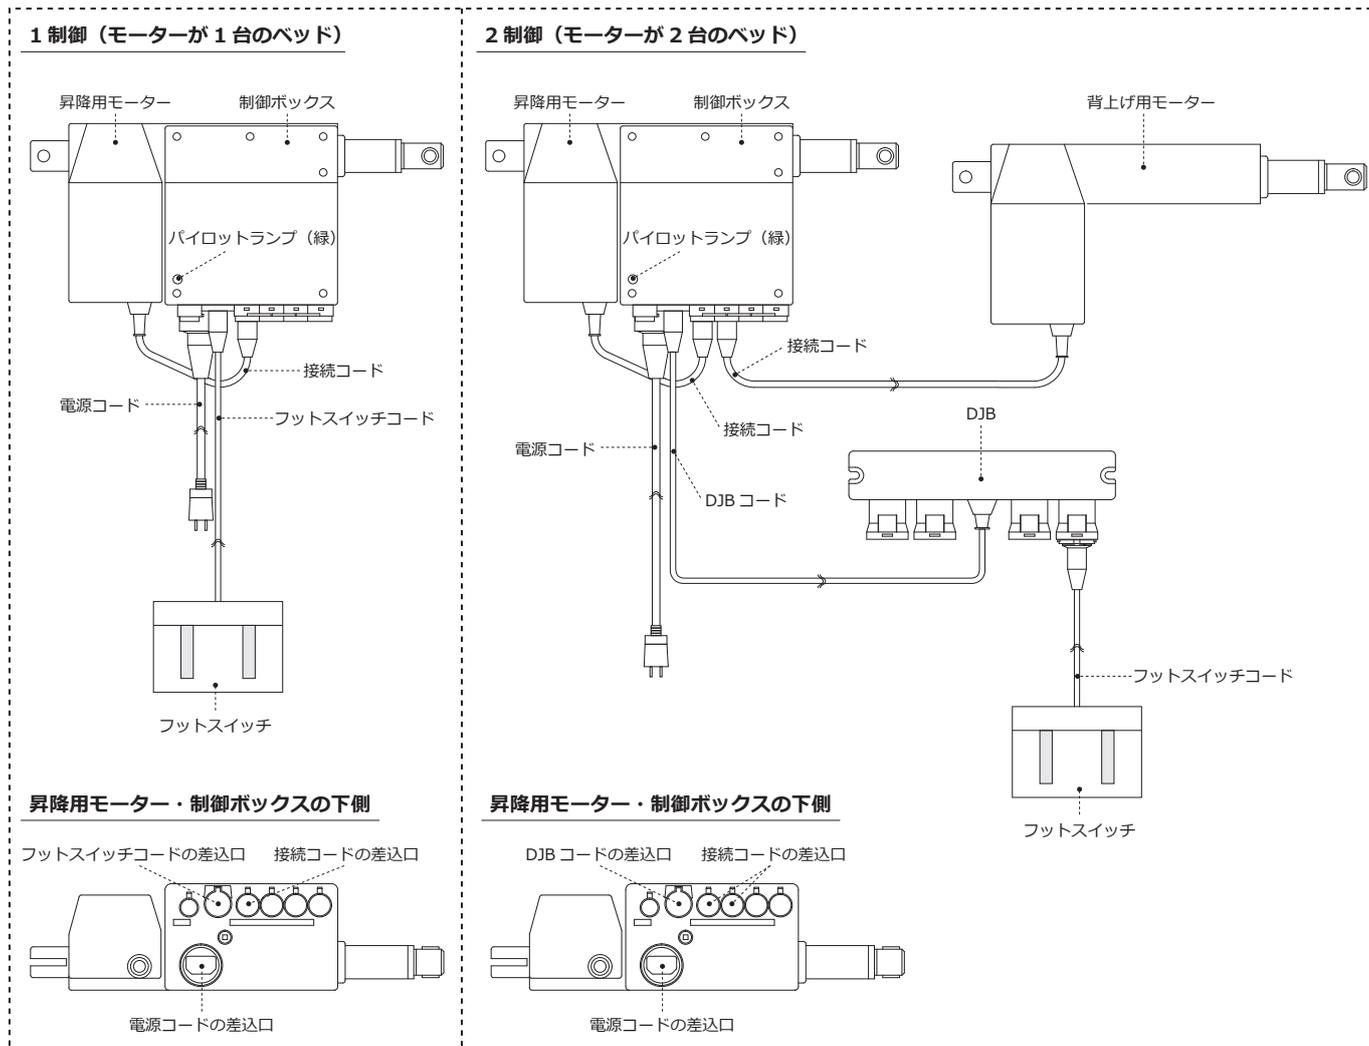
最初に電源コード・接続コード・フットスイッチのコードが正しく装着されているかを確認してください。

※差し込みが弱い場合、ベッドが上昇するが下降しない、下降するが上昇しない、または全く動かない等の不具合が生じる事があります。

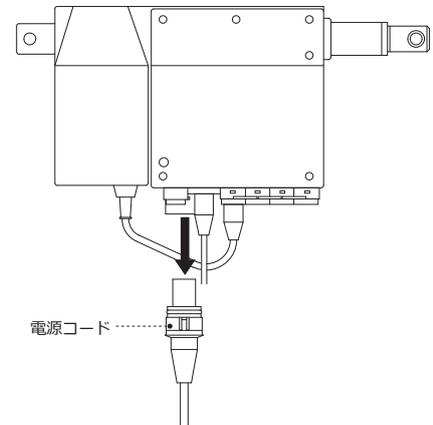
昇降用モーター・制御ボックスの下側

最初に電源プラグをコンセントから抜いてから、電源コードの交換をしてください。差込口の向きに注意し、まっすぐ挿入し、強くしっかり差し込んでください。

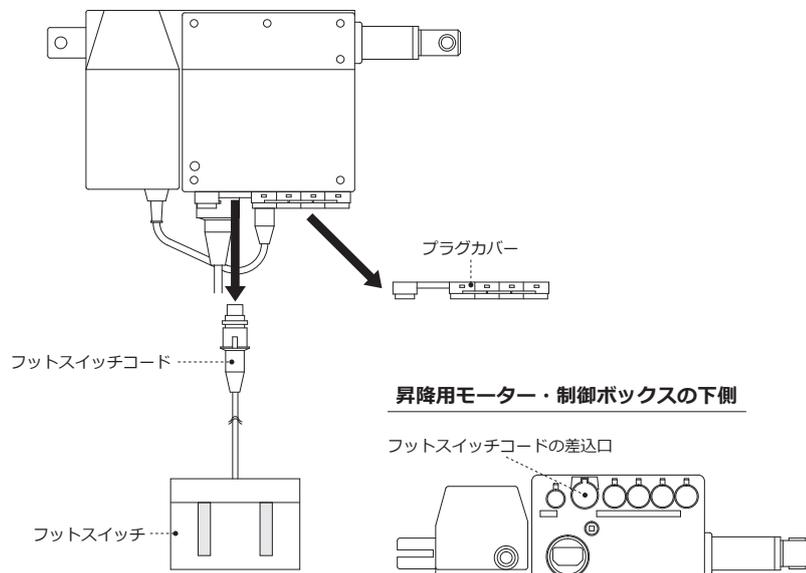
1 制御（モーターが1台のベッド）

最初に電源プラグをコンセントから抜いてください。プラグカバー（1 制御のみ・③参照）・プラグ止めリング（2 制御のみ・④参照）を取り外し、フットスイッチの交換をしてください。交換後、プラグカバー・プラグ止めリングを必ず取り付けてください。

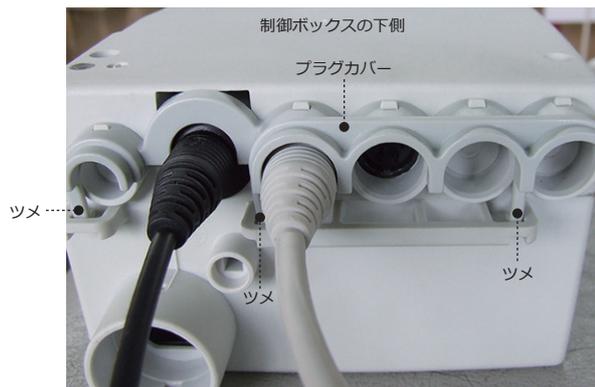
③プラグカバーの取り外し方法

最初にツメ（3ヶ所）を外してください。中央の1ヶ所のみ、ツメの向きが違います。ご注意ください。
※外れにくい場合、マイナスドライバーなど平たく硬い物を差し込んで、取り外してください。

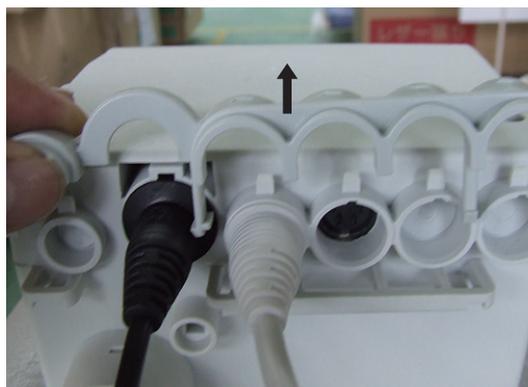
ツメが外れたら、上に引き上げてください。
※万が一プラグカバーが破損した場合は、当社までご連絡ください。新しいカバーを差し上げます。

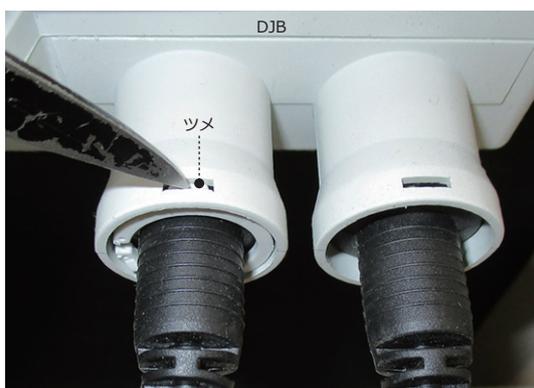
④プラグ止めリングの取り外し方法

マイナスドライバーなど平たく硬い物でツメを押しながら外してください。 ※反対側にもツメがあります。

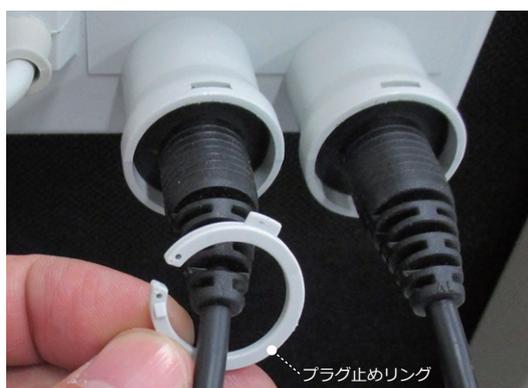
ツメが外れたら、プラグ止めリングを取り外してください。

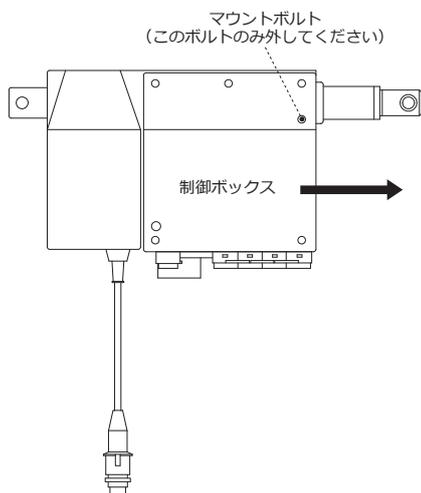
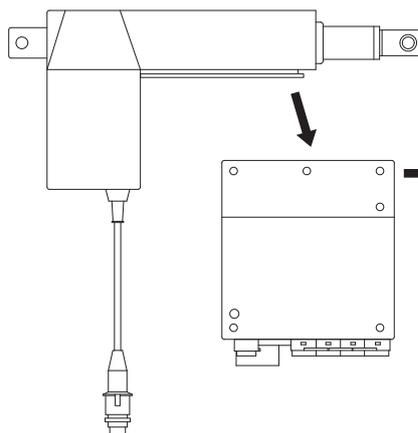
⑤制御ボックスの交換方法

最初に電源プラグをコンセントから抜いてください。プラグカバーを外し（③参照）、電源コード・フットスイッチコード・接続コードを外してください。マウントボルトをトルネスドライバー（4.5mm）で外し、横にスライドさせ、制御ボックスを取り外して交換してください。制御ボックス交換後、マウントボルトを必ず締めてください。その後、最初に外したコードを取り付け、プラグカバーを取り付けてください。

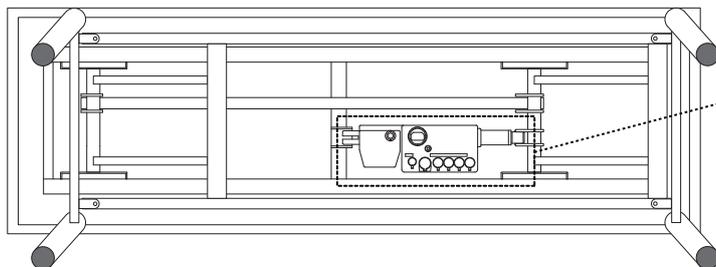
【ベッドを横に倒した図】

⚠ 下図のように、必ずベッドを横に倒してからモーターを交換してください。
ベッドを倒さずにモーターを外すと、天板が落下し、けがをする危険があります。

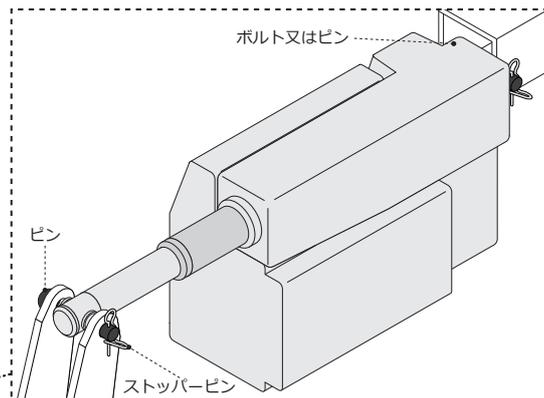
右図の2ヶ所のボルト又はピンを取り外し、モーターを交換してください。交換後、
ボルト又はピンを取り付けてください。その後、最初に外したコードを取り付けて
ください。

※ピンを外す前に、ベッドの脚部を揺すって、モーターが
突っ張っていない状態にします。その後ストッパーピン、
ピンを外してモーターの交換をしてください。
